Memorial Descritivo

Serviço de recuperação estrutural de concreto armado do Reservatório principal – R1, Reservatório da Presidência – R2 e Reservatório da Informática – R3, de abastecimento da Câmara Municipal de Natal–RN, situado a Rua Jundiaí, 546 - Tirol.

2.1.1 RESERVATÓRIO PRINCIPAL

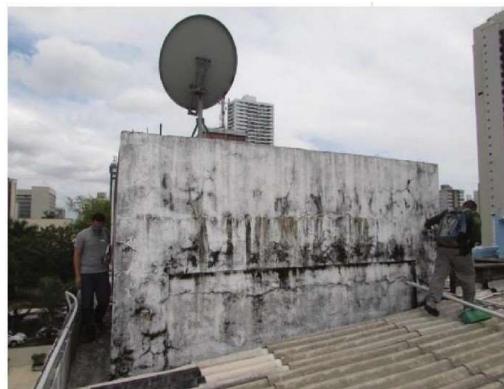
FOTOGRAFIA 01

Vista do reservatório principal da Câmara Municipal de Natal.

Estabeleceu-se o grau de urgência **CRÍTICO** para intervenção na estrutura, o que significa que pode haver risco iminente à segurança dos usuários, sobretudo em virtude do nível de deterioração e diante do nível avançado da corrosão instaurada na estrutura.

Pensando primeiramente na segurança da edificação e principalmente dos usuários, colaboradores e funcionários, é de extrema importância iniciar os serviços de reforço e recuperação estrutural pelos serviços de escoramento da estrutura, uma vez que a retirada total ou parcial de seções de concreto pode oferecer risco de desabamento. Por questões de segurança e precaução, a recuperação dos pilares e vigas devem ser realizadas alternadamente, ou seja, um de cada vez, alternando os lados, pois, caso contrário, a estabilidade da estrutura poderá vir a ser comprometida, inclusive, o reservatório deverá ser e permanecer vazio durante o serviço de recuperação.

Diante do diagnóstico encontrado é necessário a realização da impermeabilização da câmara interna e laje de tampa (interna e externa), juntamente com o serviço de recuperação da estrutura.

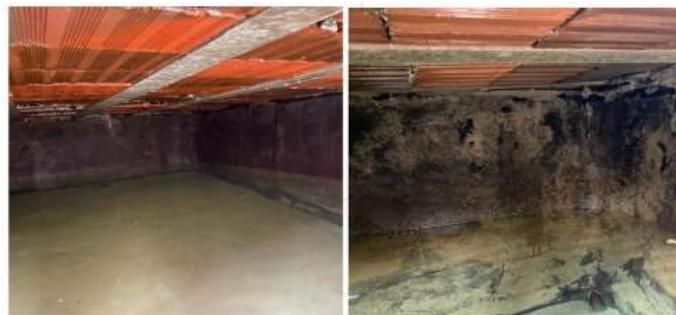
O reservatório da Presidência da Câmara Municipal de Natal-R2 , ainda não apresentou indícios de deterioração da estrutura, muito embora, pôde-se verificar a presença de infiltrações na laje tampa e na laje de fundo do reservatório, e fissuras na laje de tampa. Dessa forma, os serviços corretivos devem seguir a seguinte metodologia:

Fotografias 02 e 03 – Vistas interna do reservatório da Presidência (fonte: próprio autor).

Dessa forma, deve ser realizado uma impermeabilização buscando eliminar as situações de infiltrações, baseado nas seguintes normas:

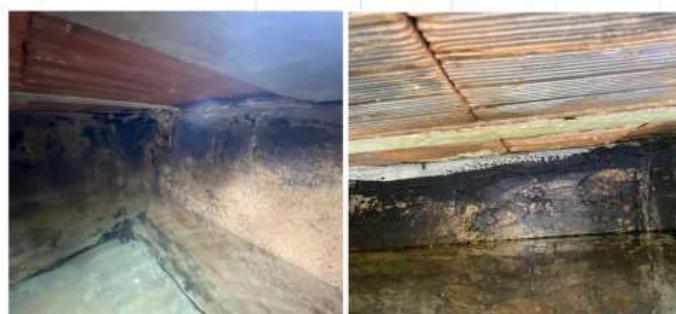
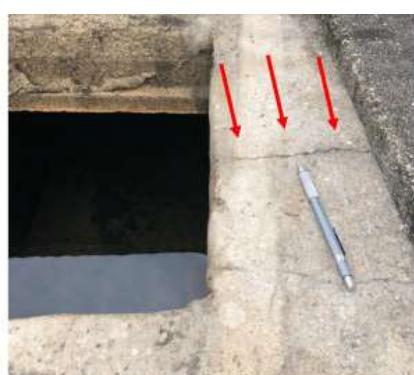
Fotografia 11 – Observa-se fissuras no concreto da laje de tampa do reservatório.
Fonte – Próprio autor.

As características da estrutura e a tipologia das manifestações patológicas sugere que a recuperação das fissuras da laje de tampa seja executada por meio de um reparo do tipo tradicional. Sendo assim, para tratamento das trincas e fissuras visualizadas na laje de tampa, devem ser realizados os seguintes procedimentos:

- I) Realizar abertura nas regiões das trincas/fissuras em forma de “V”, com aproximadamente 40mm (quarenta milímetros) de largura e 20mm (vinte milímetros) de profundidade;
- II) Realizar uma limpeza eficiente no substrato, utilizando, de preferência, hidrojateamento de alta pressão;
- III) Utilizar GRAUTE (ou argamassa polimérica com fibra sintética a base de inibidor de corrosão) para realização do reparo das trincas/fissuras (obs.: antes da aplicação do material (graute) na região do concreto antigo, a superfície deverá estar na condição de SSS (superfície saturada seca);
- IV) Realizar a cura no local reparado através da aspersão de água, pelo menos, durante 7 (sete) dias. Indicamos ainda envolver as peças estruturais reparadas com manta geotêxtil, cobertores ou material similar que possam manter as peças úmidas, como também poderá ser utilizado a cura mecânica.

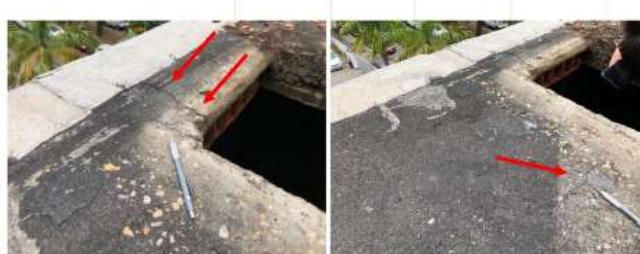
Fotografias 12 e 13 - Vistas da laje de tampa do reservatório. Observa-se fissuras de retração no concreto.
Fonte – Próprio autor.
