Memorial Descritivo

Serviço de recuperação estrutural de concreto armado do Reservatório principal – R1, Reservatório da Presidência – R2 e Reservatório da Informática – R3, de abastecimento da Câmara Municipal de Natal–RN, situado a Rua Jundiaí, 546 - Tirol.

2.1.1 RESERVATÓRIO PRINCIPAL

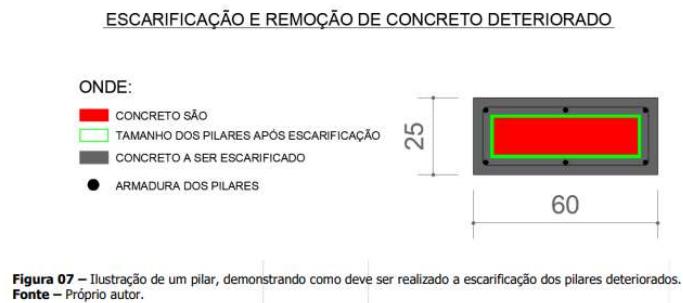
Figura 07 – Ilustração de um pilar, demonstrando como deve ser realizado a escarificação dos pilares deteriorados.
Fonte – Próprio autor.

A Figura 07 ilustra como deve ser realizada a escarificação do concreto deteriorado nos pilares da estrutura.

A região em vermelho indica a estimativa da região do concreto em estado ideal, recomenda-se que a remoção do concreto (região cinza) seja realizada até 2 (dois) cm além das armaduras, no entanto, essa remoção pode ser maior, caso o nível de deterioração do concreto esteja avançado.

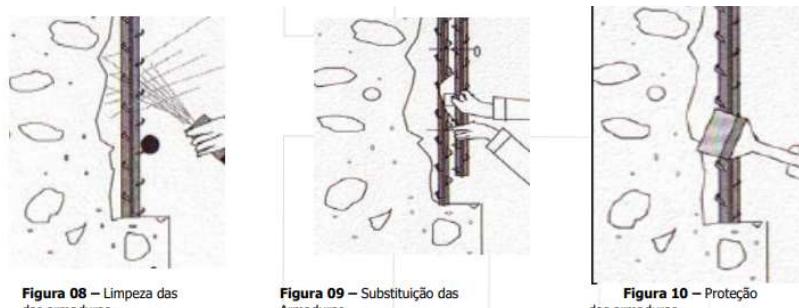
Figura 08 – Limpeza das armaduras.

Figura 09 – Substituição das Armaduras.

Figura 10 – Proteção das armaduras.

A limpeza das armaduras pode ser realizada por meio de jateamento abrasivo (figura 08) com limalhde aço ou escórias ou jateamento com areia úmida, pode-se também utilizar escovas com cerdas de aço ou pistola de agulhas (needle scaling), sendo estes dois últimos mais indicados para processo de corrosão por carbonatação. O processo de corrosão por cloreto, é conhecido como corrosão localizada, onde são formados pites de corrosão, que são diversos pontos de acidificações na superfície das armaduras, o que forma diversas micro pilhas de corrosão. Estes agentes agressivos (cloreto) são mais difíceis de remover da superfície da armadura, sendo

Em alguns pontos, quando verificada a perda representativa de seção da armadura (acima de 10%), medida essa que deve ser realizada por meio de paquímetro, deve-se realizar um reforço, ou seja, as armaduras devem ser substituídas (figura 09), não bastando a limpeza. Para isso, deverão ser observadas as exigências e recomendações das normas com relação aos comprimentos de ancoragem e emendas por trespasso (item 9.5.2 da NBR 6118/2014). Ainda assim, os autores deste projeto técnico indicam substituir pelo mesmo diâmetro do projeto, ou até superior, desde que atenda as recomendações da NBR 6118/2014, evitando possíveis erros. A figura 11 ilustra o detalhamento de reforço em viga.

Para melhorar a proteção da armadura, seja feita uma pintura anticorrosiva a base de inibidores de corrosão (figura 10). Deve-se aplicá-la com pistola ou pincel, em duas demãos, aguardando sempre a secagem da demão anterior. A espessura estimada da película deverá ser de, pelo menos, 1 mm. Antes da aplicação a superfície das armaduras devem estar isentas de ferrugem, óleos, pinturas, graxas, natas de cimento e outras incrustações. Nesse sentido, a tabela 1 mostra os produtos sugeridos para utilizar como protetor de armaduras.

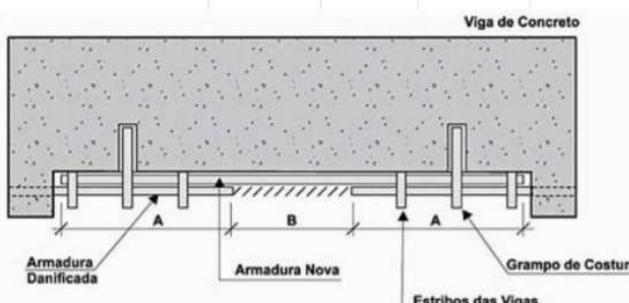
Figura 11 – exigências e recomendações das normas com relação aos comprimentos de ancoragem e emendas por trespasso. (Fonte: Maurício Marcelli, revista PINI 2007)

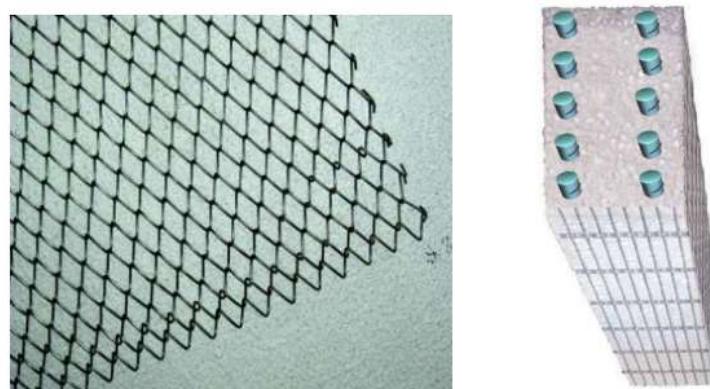
Figura 12 – Ilustração da tela galvânica G utilizada em pilar. (fonte: roger tec).

O concreto antigo deverá sofrer escarificação (apicoamento) em toda sua superfície, com o intuito de conferir rugosidade ao substrato, garantindo ou melhorando a aderência entre este e o novo material de reparo. Tal procedimento é feito durante a etapa de remoção do concreto antigo. O substrato deve passar pelo processo de hidrojateamento de alta pressão. Antes da aplicação do material na superfície do concreto velho deve estar na condição de SSS, superfície saturada seca. Para a laje de fundo do reservatório principal da Câmara Municipal de Natal, recomendase que seja utilizada a TELA GALVÂNICA G. Devido a classe de agressividade ambiental, não há necessidade do uso do Ativador Eletroquímico G. A Figura 12 ilustra o modelo da tela a ser utilizada nos pilares e a Figura 13 ilustra o detalhe da laje recuperada após a aplicação da tela galvânica G.

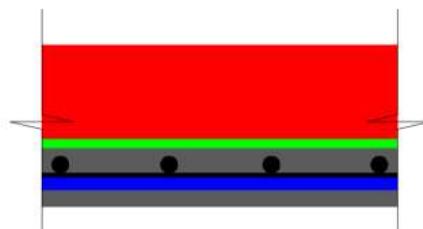
Figura 13- Inilustraçao de uma laje apôs a recuperação e proteção catódica.

- CONCRETO SÃO
- TAMANHO DA LAJE APÓS ESCARIFICAÇÃO
- RECOMPOSIÇÃO COM ARGAMASSA TIXOTRÓPICA
- TELA GALVÂNICA G
- ARMADURA EXISTENTE

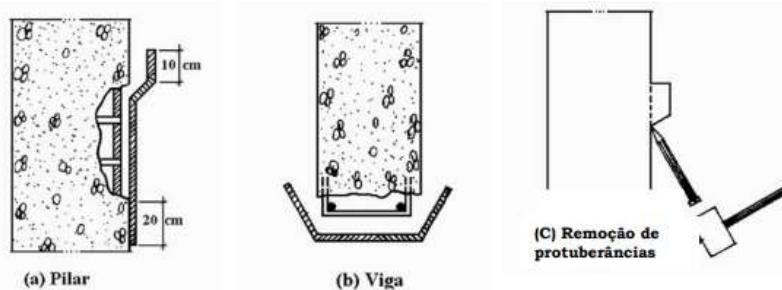
Figuras 15 (a), (b) e (c) – Apresentação de modelos de fôrmas tipo cachimbo e procedimento de remoção das protuberâncias.

Para a utilização de reparos com graute fluído ou microconcreto fluido, em pilares e vigas, as figuras 15 (a) e (b) apresentam modelos das fôrmas cachimbo que são ideais para o serviço. Após a desforma, a peça reparada pode apresentar algumas protuberâncias que, principalmente por motivos estéticos, devem ser cuidadosamente removidas, utilizando-se para tanto, ponterios ou talhadeiras e marreta, da forma mostrada na figura 15 (c) (SOUZA E RIPPER, 2009)

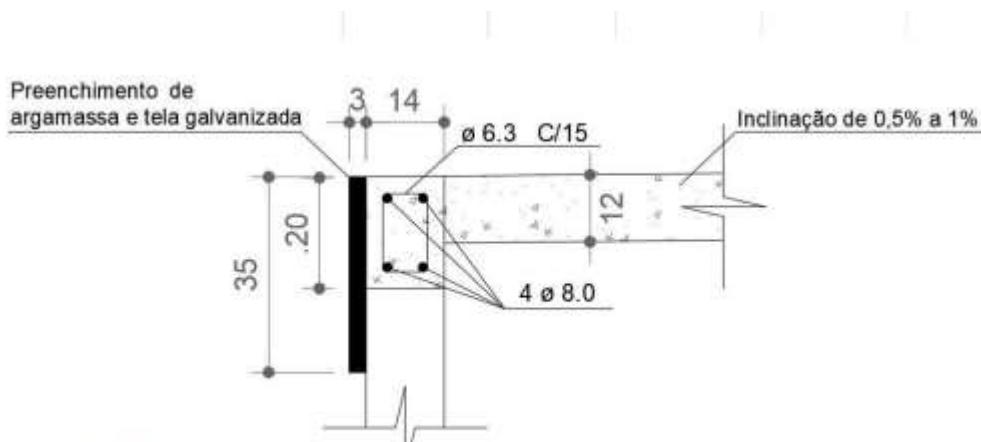
Figura 02 – Detalhamento da reconstrução da laje de tampa do reservatório. (Fonte: Próprio autor)

- IV) Visando evitar fissuração na emenda entre a laje que será reexecutada e a parede do reservatório (por se tratar de materiais com características distintas), recomenda-se que seja realizado, rente à emenda dos materiais, instalação de uma tela galvanizada preenchida com 3 cm (três centímetros) de argamassa de baixo módulo de deformação (traço 1:2:6 em volume);

- V) Por fim, recomenda-se que seja realizado uma pingadeira na parte inferior do preenchimento argamassado, evitando, assim, o contato direto da água com a parede do reservatório.

As Figuras 02 e 03 ilustram o detalhamento das etapas que foram citadas acima.

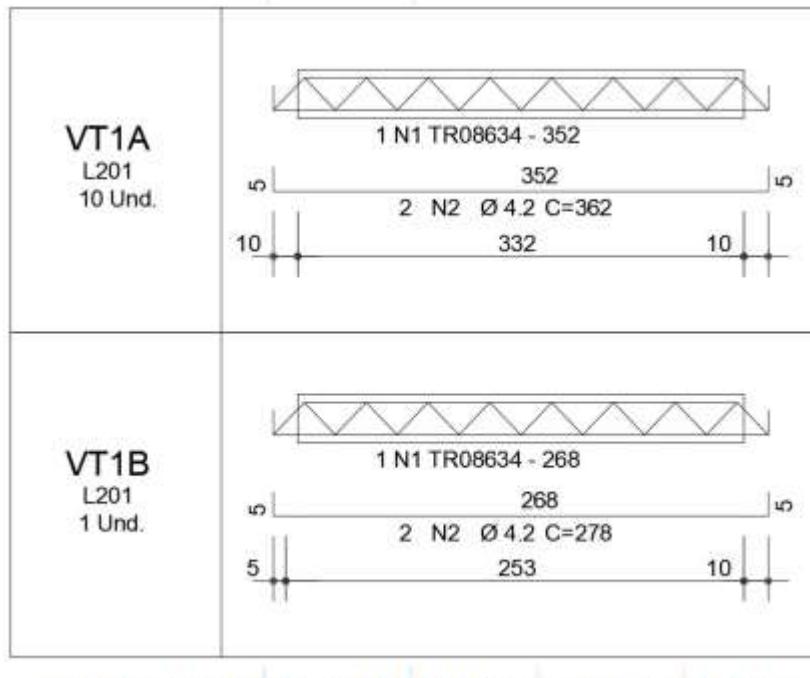
Figura 03 – Vista do detalhamento da laje de tampa a ser construída. (Fonte: Próprio autor)
